消費者安全法第23条第1項の規定に基づく事故等原因調査報告書

【概要】

—住宅用太陽光発電システムから発生した火災事故等—

(消費者安全調査委員会)

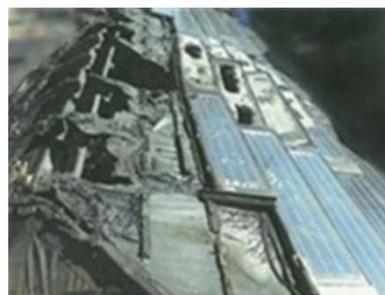
写真2 屋根の被災状況（事例13）

10	平成28年3月	屋根から煙が上がっているのを居住者が確認し、消防機関へ通報した。モジュール及び屋根裏の一部を焼損した。野地板は一部焼損落下していた。
11	平成28年4月	屋根から煙が上がっているのを近隣住民が確認し、消防機関へ通報した。モジュール数枚が焼損し、その焼損箇所下の野地板も焼損。屋根に穴が開いた状態になった。
12	平成28年8月	屋根から煙が上がっているのを近隣住民が確認し、消防機関へ通報した。数枚のモジュールが焼損し、その焼損箇所下の野地板も焼損。屋根に穴が開いた状態になっていた。
13	平成29年10月	通行人が屋根から白煙が上がっているのを発見。居住者が不在であったため、発見者が消防機関に通報し、消防隊員が消火した。屋根及びモジュールの一部が焼損した。

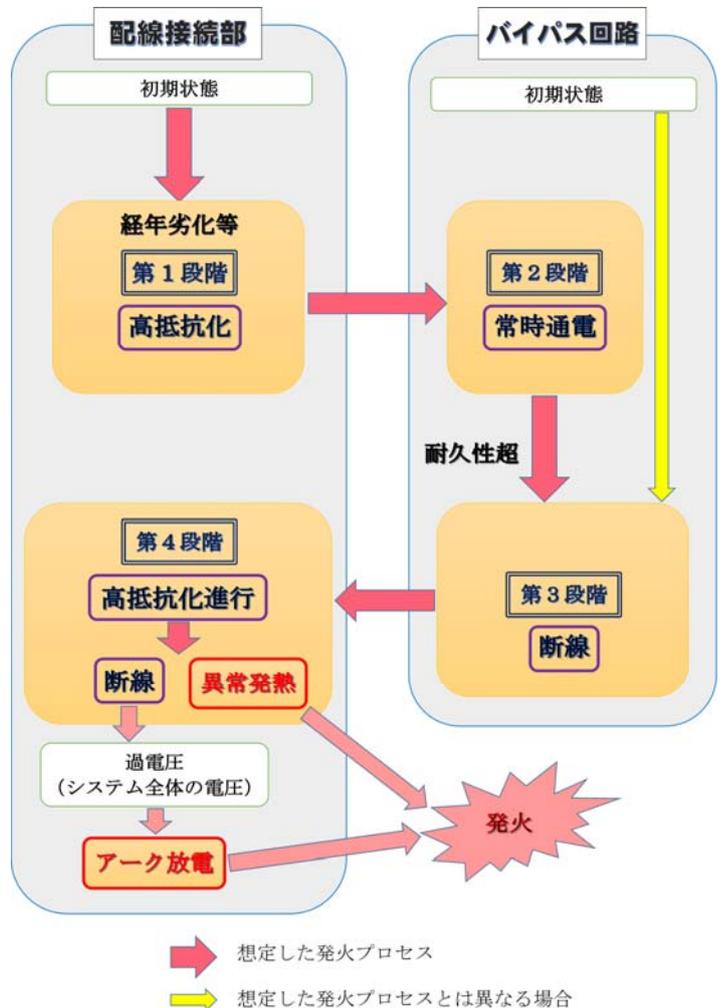
図9 想定した発火プロセス

推定発火箇所がモジュールとされた火災事故等5件は、使用年数7年以上の製品で発生している。これを踏まえ、製造業者の調査報告書を参考に、モジュールの発火プロセスを、以下のとおり4段階に分けて想定した(図9)。

- 第1段階：配線接続部の高抵抗化
- 第2段階：バイパス回路の常時通電
- 第3段階：バイパス回路の断線
- 第4段階：配線接続部の断線又は異常発熱

モジュールの配線接続部の高抵抗化は、経年劣化や製造上の問題(製造時にはんだ強度が十分ではなかった等)により生じると考えられ、現地調査の対象6件全てにおいて確認された。また、バイパス回路の断線を経て、配線接続部の高抵抗化が進行し、断線に至った可能性が考えられるモジュールも確認された。

配線接続部の高抵抗化が進み、バイパス回路が常時通電状態で長期間継続し、バイパス回路がその耐久性能を超えて断線に至り、安全保護回路としての機能を失った状態になったと考えられるモジュールが確認された。

バイパス回路が断線した状態で、配線接続部が断線すると、断線箇所にシステム全体の電圧が加わって過電圧となり、アーク放電が発生する可能性が考えられる。さらに、異常発熱又はアーク放電が生じると配線接続部を覆っている封止材が発火する可能性が考えられる。

応急点検は、経年劣化により発生すると考えられるモジュールの不具合が発生していないことを確認するために、バイパス回路が常時通電していないこと及び断線していないことを確認すること。

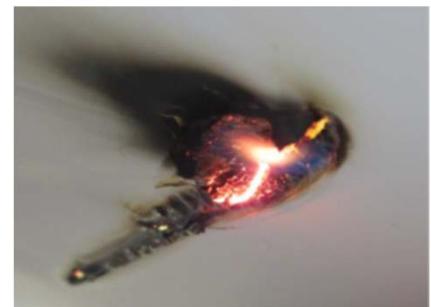
写真3 モジュールのバックシート側からの発火状況

また、実験では、モジュールの燃焼から野地板への延焼に関して、モジュールの異常発熱によりモジュールから発火したこと（写真3）及び野地板上の火種により野地板に貫通孔が開き発火したことを確認した。
