空き家カルテ

No. 上板(利活用)-02

建物名称				
所在地	徳島県板野郡上板町七條字大道の下29番地1			
敷地	m <sup>2</sup>	■平地地 □傾斜地( 向き)		
前面道路	5 m	■公道( 道) □私道		
電気	■引込済( 6 回路) □未引込			
給水	■上水道 □簡易水道 □その他( )			
排水	□浄化槽 ■集落排水 □その他( )			
給湯	■電気 □ガス □灯油 □その他( )			
ガス	□都市ガス ■LPガス			
電話	無			
テレビ	ケーブル(上板テレビ)			
インターネット	無			
利用状況	■空き家( 令和 1 年頃~) □居住中(退去予定 ) □その他( )			
主要施設等	板野駅	6km	松島小学校	0.7km
	上板役場	0.3km	上板中学校	0.5km
	上板町役場前バス停	0.3km	野田病院	1km
	上板町鍛冶屋原駐在	0.75km	上板ビッグスーパー	4km

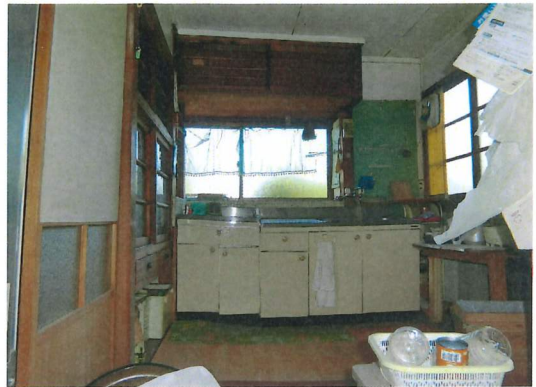
内観写真

室名	台所	
面積	3.92 畳	m <sup>2</sup>
天井	仕上	<input type="checkbox"/> 竿縁 <input type="checkbox"/> 板張り <input type="checkbox"/> 化粧合板 <input type="checkbox"/> 石膏ボード <input checked="" type="checkbox"/> その他(吸音板)
	改修	下地材まで達する浮きと経年劣化による、汚れ等あります
壁	仕上	<input type="checkbox"/> 板張り <input type="checkbox"/> 塗壁 <input type="checkbox"/> 化粧合板 <input type="checkbox"/> タイル貼り <input checked="" type="checkbox"/> その他(土壁)
	改修	経年劣化による、壁の色むらがあります
床	仕上	<input checked="" type="checkbox"/> 板張り <input type="checkbox"/> フローリング <input type="checkbox"/> カーペット <input type="checkbox"/> CFシート <input type="checkbox"/> その他
	改修	床落ちがあり、改修が必要です
設備	キッチン	<input type="checkbox"/> システム <input checked="" type="checkbox"/> セット <input type="checkbox"/> IHヒーター <input checked="" type="checkbox"/> ガスコンロ
	給湯	<input checked="" type="checkbox"/> 有( <input checked="" type="checkbox"/> 給湯 <input type="checkbox"/> 瞬間湯沸かし) <input type="checkbox"/> 無
	改修	改修が必要が有ります

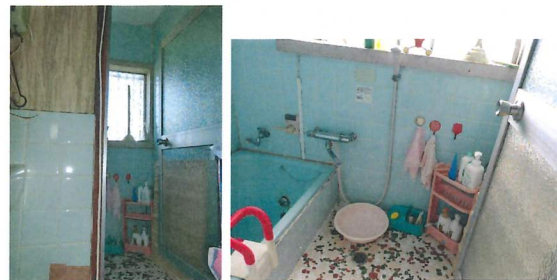
内観写真

室名	浴室	主屋	<input checked="" type="checkbox"/> 内部	<input type="checkbox"/> 外部
面積	1.5 畳	m <sup>2</sup>		
天井	仕上	<input type="checkbox"/> ユニット <input type="checkbox"/> 化粧合板 <input checked="" type="checkbox"/> ボード+ペンキ <input type="checkbox"/> バスリブ <input type="checkbox"/> その他		
	改修	経年劣化による、汚れ等あります		
壁	仕上	<input type="checkbox"/> ユニット <input type="checkbox"/> 板張り <input type="checkbox"/> モルタル塗 <input checked="" type="checkbox"/> タイル貼 <input type="checkbox"/> その他		
	改修	壁タイルに、ひび割れとシーリング切れがあります		
床	仕上	<input type="checkbox"/> ユニット <input checked="" type="checkbox"/> タイル貼り <input type="checkbox"/> その他		
	改修	入隅にシーリング切れがあります		
設備	浴槽	<input type="checkbox"/> ステンレス <input checked="" type="checkbox"/> ホーロー <input type="checkbox"/> FRP <input type="checkbox"/> 人造石		
	シャワー	<input checked="" type="checkbox"/> 有 <input type="checkbox"/> 無		
	改修	無

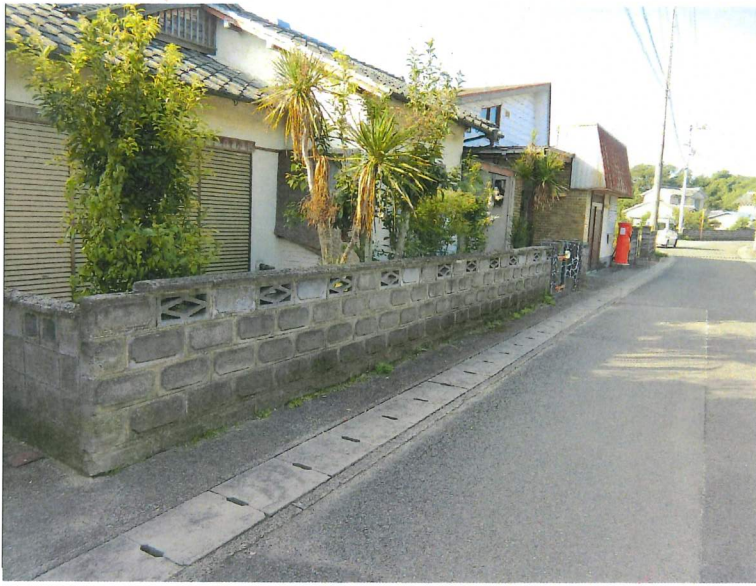
No. 1

全景

北面

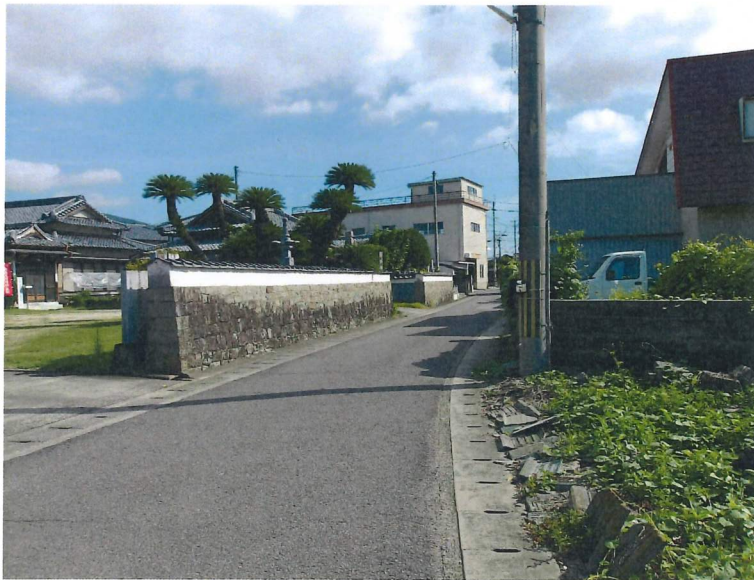
No. 2

周辺の状況

西より東側を撮影

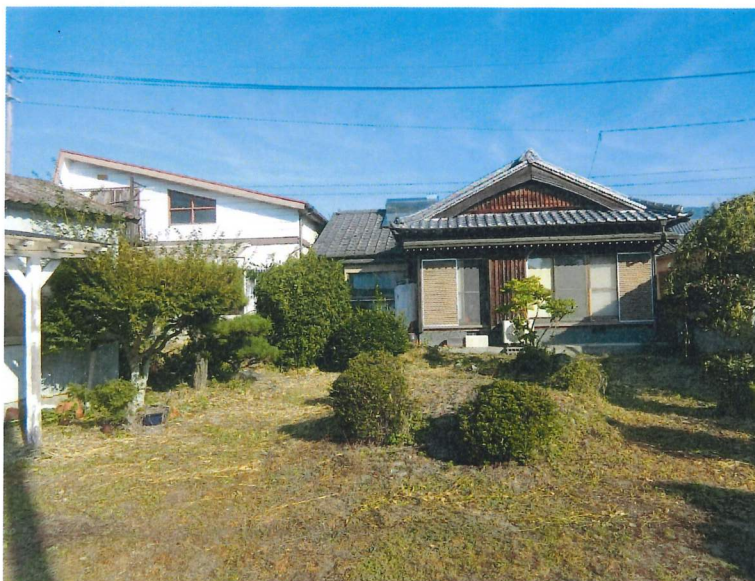
No. 3

外観

南面
