# 空き家カルテ

No. 上板(利活用)-01

| 所在地 | 徳島県板野郡上板町西分字神ノ木94番地 | |

# ■耐震診断報告書

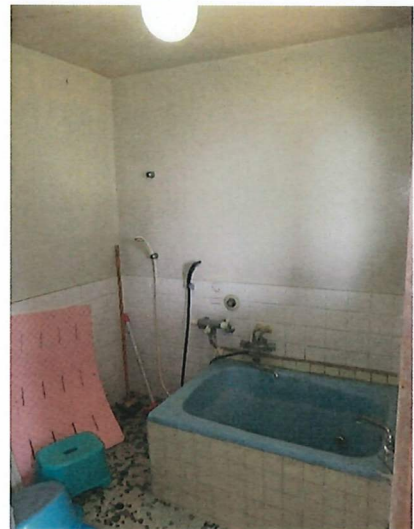
| 室名 | | 浴室 | 主屋 | ■内部 | □外部 |

| 室名 | | 浴室 | 主屋 | ■内部 | □外部 |
|---|---|---|---|---|---|
| | 改修 | 換気扇がない | | | |

| 室名 | | 浴室 | 主屋 | ■内部 | □外部 |
|---|---|---|---|---|---|
| | 改修 | ひび割れの補修 | | | |

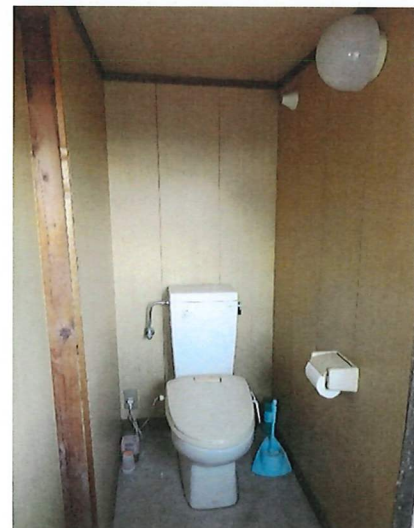
| 室名 | | 便所 | 主屋 | ■内部 | □外部 |

| 室名 | | 便所 | 主屋 | ■内部 | □外部 |
|---|---|---|---|---|---|
| | 改修 | 手洗い器・換気扇がない | | | |
