# 空き家カルテ

No. 上板(利活用)-02

作成 令和4年10月7日

| 所在地 | 徳島県板野郡上板町七条字一里山ノ下 12番地 |

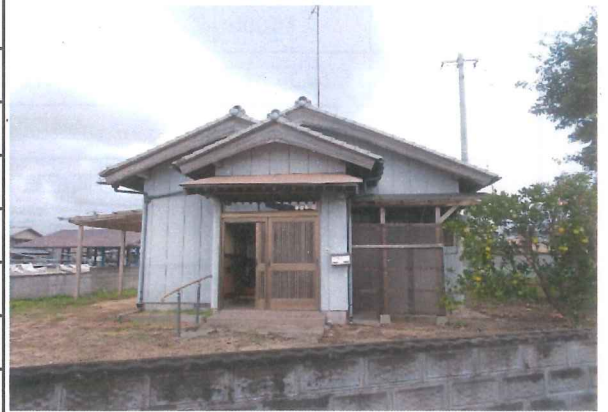
建物全景 (東)

| | 外壁 | <input checked="" type="checkbox"/> 有(東面 シーリング材の破断) | |

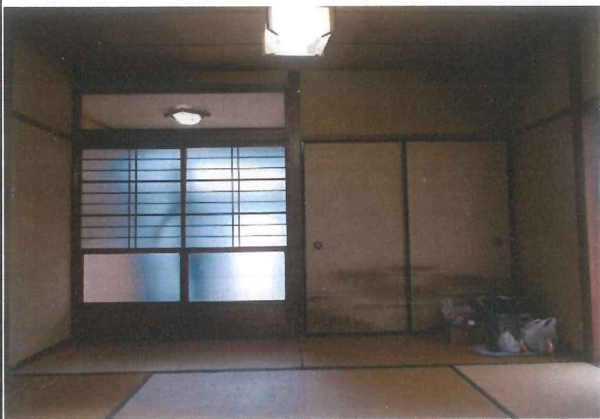
| | 改修 | <input checked="" type="checkbox"/> 不要(押入れ前辺りに獣糞らしきしみがあります。) | | |

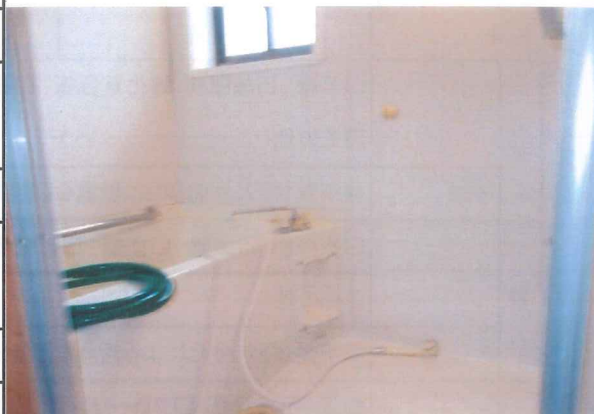
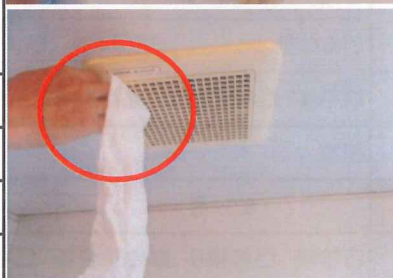
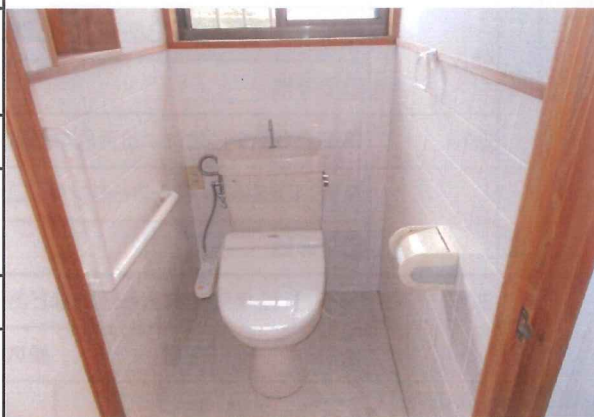
| 建 物 概 要 | | | | | |
|---|---|---|---|---|---|
| | 改修 | ■要(換気扇が稼働していません。) | | | |

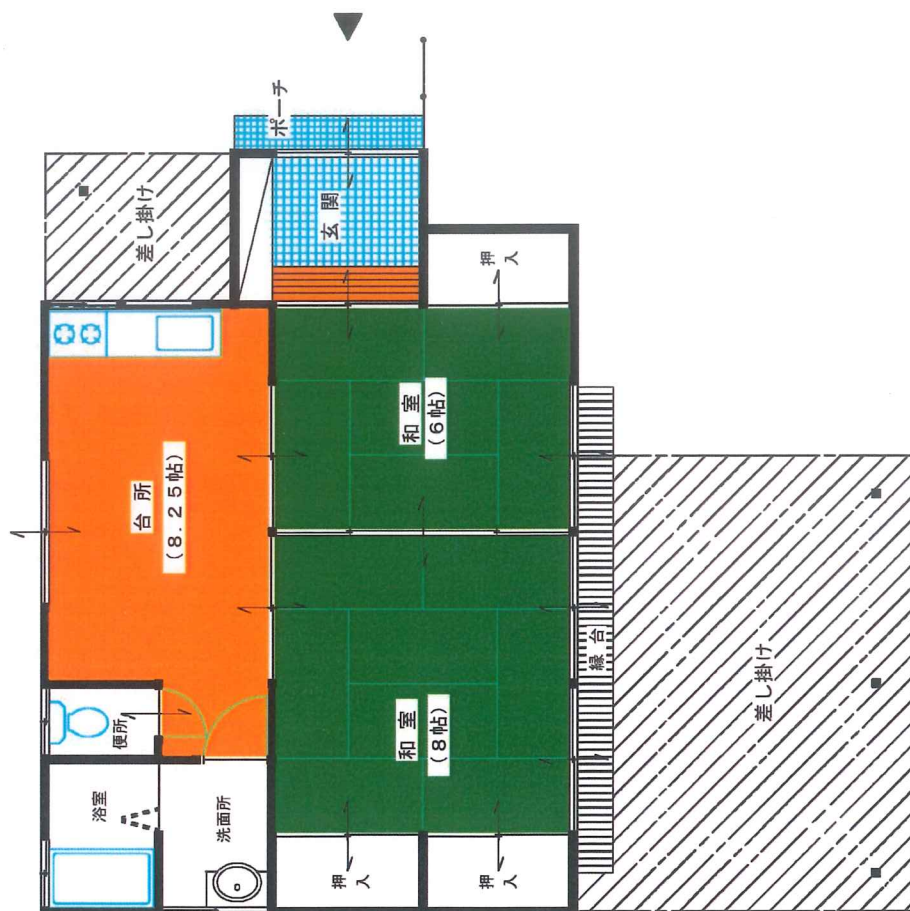
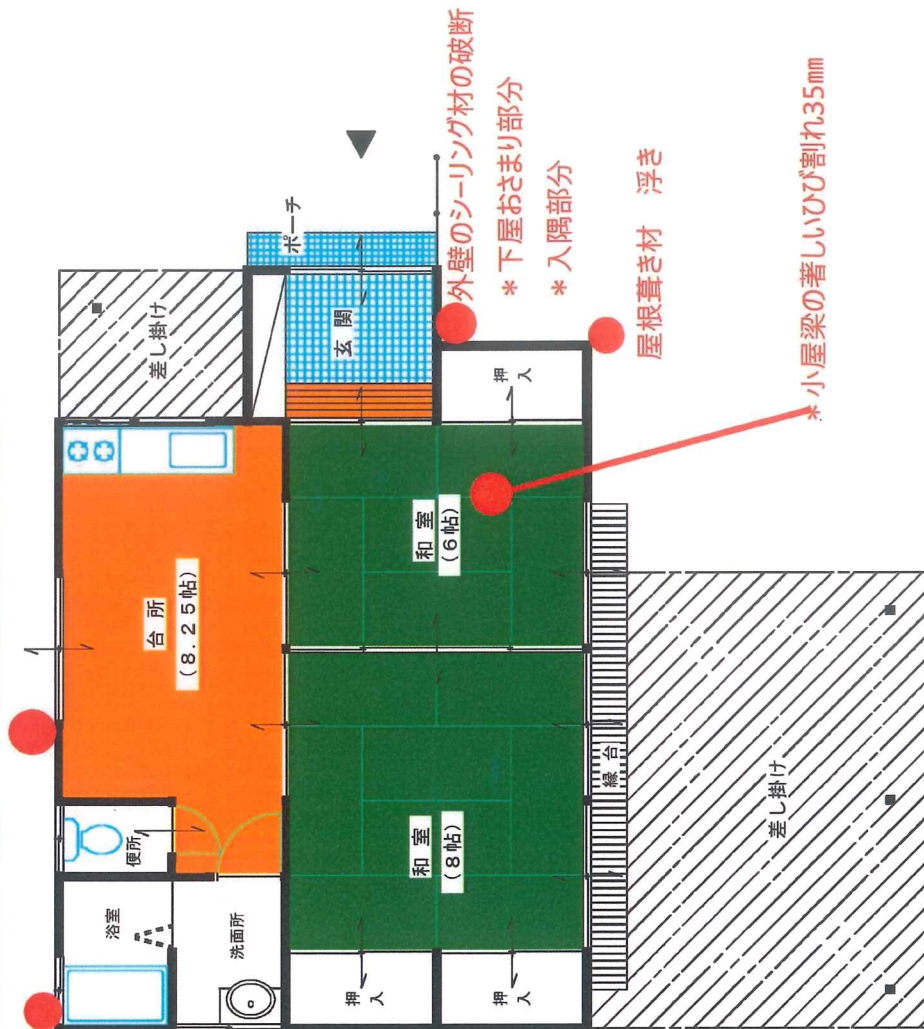
屋根葺き材 破損 基礎ひび割れ幅1.9mm・深さ7mm

| | 3, 劣化度dKに対する所見 | 現地調査の結果、基礎亀裂を生じさせる事象が見られることから劣化度による低減が生じており、詳細な調査を行うことが望まれます。 | |
| C基礎の評価 | Ⅱ ひび割れのある鉄筋<br>コンクリート布基礎 | 基礎に障害があると、地震時に壁の耐力を有効に生かすことが出来ません。基礎のひび割れは補修することが必要です。 | |
