# 空き家カルテ

No. 上板(利活用)-01

| 所在地 | 徳島県板野郡上板町七條字石橋ノ上30-1 | | | |

# ■耐震診断報告書

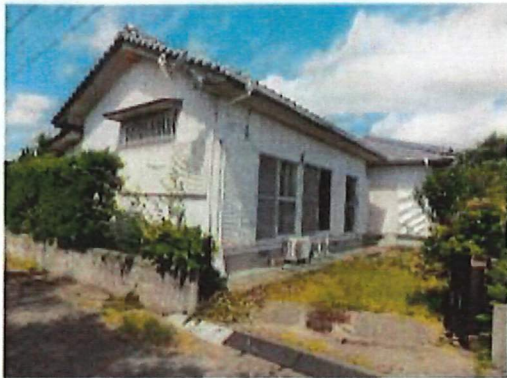
外観写真-1

| | 外壁 | 外壁のはらみ補修、外壁シーリング破断補修 | | | |

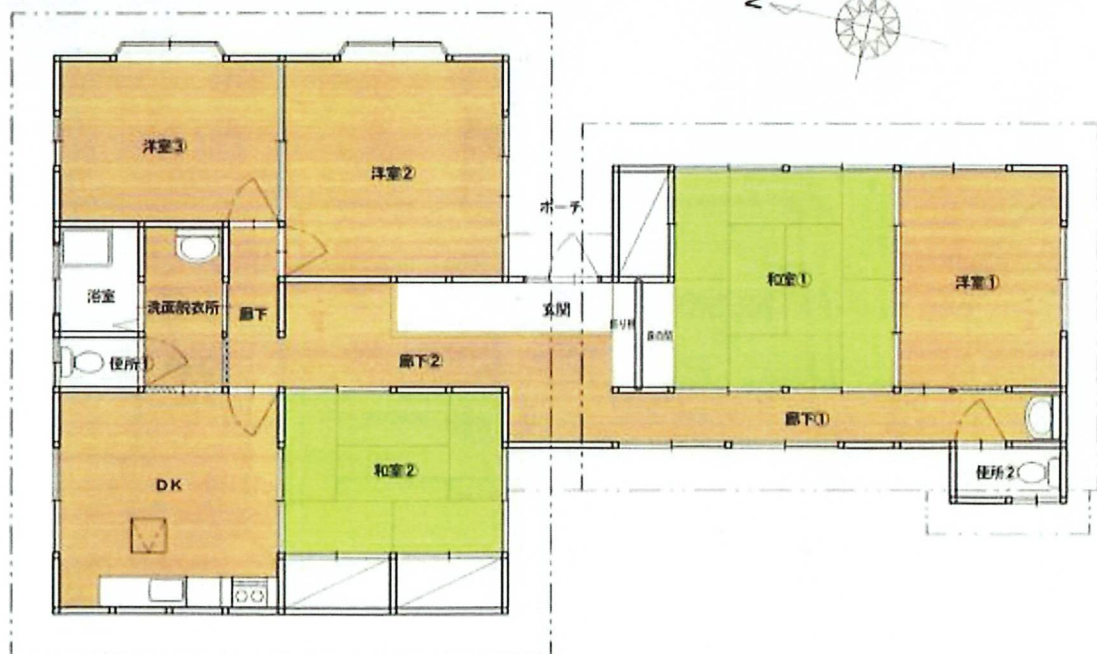
平面図

敷地の東側は庭園ですが、南側の庭園は家庭菜園に利用可能です。建物は築36年が経過しており、全体的に基礎にひび割れが見られます。特に玄関から北側の建物に関しては一部基礎梁が折れており、床・柱・壁の傾斜が認められるので大規模な修繕工事が必要と思います。玄関から南側は平成7年に増築しているので北側の建物に比べて構造的修繕は少ないですが柱に蟻害が見られるので蟻害の被害程度が懸念されます。

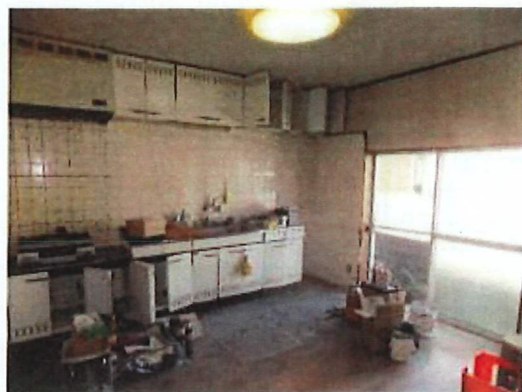
内観写真

| | 改修 | 壁タイルの欠損補修 |
| | 改修 | 床の傾斜補修 |

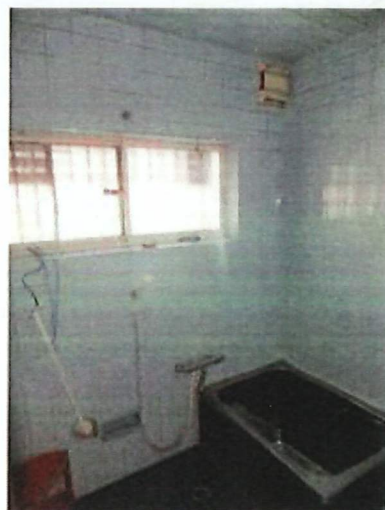
内観写真

| | 改修 | 壁タイルのひび割れ補修 | | |
