# 空き家カルテ

No. 上板(利活用)-03

建物名称				
所在地	徳島県板野郡上板町西分字馬道南32番1			
敷地	㎡	<input checked="" type="checkbox"/> 平地 <input type="checkbox"/> 傾斜地( 向き)		
前面道路	4.569 m	<input checked="" type="checkbox"/> 公道( 町道) <input type="checkbox"/> 私道		
電気	<input type="checkbox"/> 引込済( 回路) <input checked="" type="checkbox"/> 未引込			
給水	<input checked="" type="checkbox"/> 上水道 <input type="checkbox"/> 簡易水道 <input type="checkbox"/> その他( )			
排水	<input type="checkbox"/> 浄化槽 <input checked="" type="checkbox"/> 集落排水 <input type="checkbox"/> その他( )			
給湯	<input type="checkbox"/> 電気 <input type="checkbox"/> ガス <input checked="" type="checkbox"/> 灯油 <input type="checkbox"/> その他( )			
ガス	<input type="checkbox"/> 都市ガス <input checked="" type="checkbox"/> LPガス			
電話	なし			
テレビ	なし			
インターネット	なし			
利用状況	<input checked="" type="checkbox"/> 空き家(2015年頃~) <input type="checkbox"/> 居住中(退去予定) ( )			
	<input type="checkbox"/> その他( )			
主要施設等	JR板野駅	6.4km	東光小学校	0.55km
	上板町役場	3km	上板中学校	2km

# ■耐震診断報告書

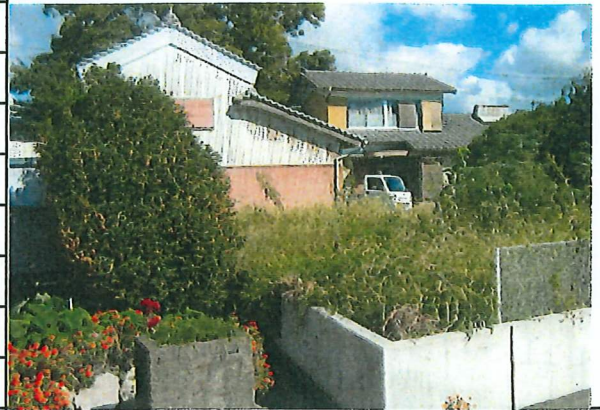
建物全景

コメント  
 主屋は昭和52年頃に建てられた木造2階建てで、西側に鉄骨造の納屋が増築されている。(建築時期は不明) 平成27年頃から空き家になっており、軽微な劣化が見られる。また、雨漏りが複数箇所発見されており、こちらは劣化も進んでいることから、早急な対策が必要と考えます。

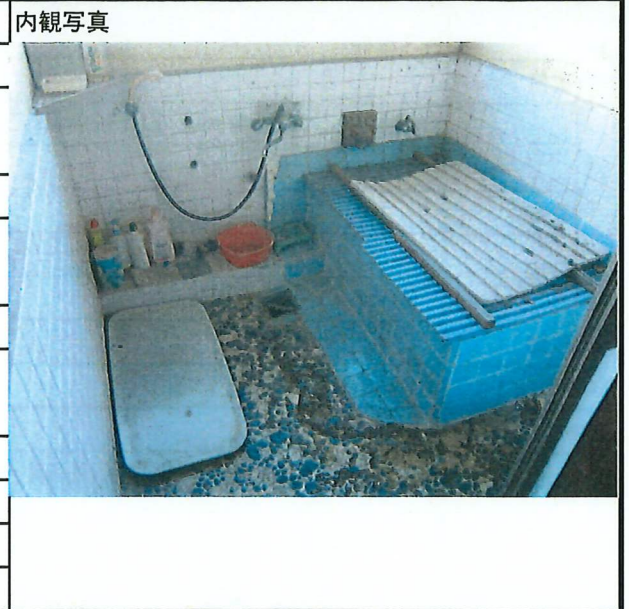
室名	浴室	主屋	<input checked="" type="checkbox"/> 内部	<input type="checkbox"/> 外部
面積	2 畳	m <sup>2</sup>		
天井	仕上	<input type="checkbox"/> ユニット <input type="checkbox"/> 化粧合板 <input type="checkbox"/> ボード+ペンキ <input type="checkbox"/> バスリブ <input checked="" type="checkbox"/> その他		
	改修	雨漏り改修		
壁	仕上	<input type="checkbox"/> ユニット <input type="checkbox"/> 板張り <input type="checkbox"/> モルタル塗 <input checked="" type="checkbox"/> タイル貼 <input checked="" type="checkbox"/> その他		
	改修	タイル・壁の剥がれ 改修		
床	仕上	<input type="checkbox"/> ユニット <input checked="" type="checkbox"/> タイル貼り <input type="checkbox"/> その他		
	改修			
設備	浴槽	<input type="checkbox"/> ステンレス <input checked="" type="checkbox"/> ホーロー <input type="checkbox"/> FRP <input type="checkbox"/> 人造石		
	シャワー	<input checked="" type="checkbox"/> 有 <input type="checkbox"/> 無		
	改修

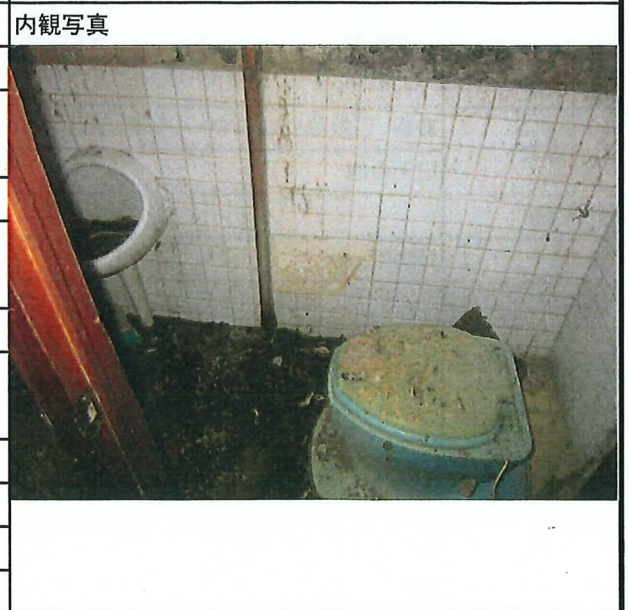
室名	便所	主屋	<input type="checkbox"/> 内部	<input type="checkbox"/> 外部
面積	1 畳	m <sup>2</sup>		
天井	仕上	<input type="checkbox"/> 竿縁 <input type="checkbox"/> 板張り <input checked="" type="checkbox"/> 化粧合板 <input type="checkbox"/> 石膏ボード <input type="checkbox"/> その他		
	改修	雨漏り 改修		
壁	仕上	<input type="checkbox"/> 板張り <input checked="" type="checkbox"/> 塗壁 <input type="checkbox"/> 化粧合板 <input checked="" type="checkbox"/> タイル貼り <input type="checkbox"/> その他		
	改修	壁剥落、タイルの剥がれ 改修		
床	仕上	<input type="checkbox"/> 板張り <input type="checkbox"/> フローリング <input type="checkbox"/> タイル貼り <input type="checkbox"/> CFシート <input checked="" type="checkbox"/> その他		
	改修			
設備	形式	<input type="checkbox"/> 水洗 <input type="checkbox"/> 簡易水洗 <input checked="" type="checkbox"/> 汲み取り		
	便器	<input checked="" type="checkbox"/> 小便器 <input checked="" type="checkbox"/> 大便器 ( <input checked="" type="checkbox"/> 洋式 <input type="checkbox"/> 和式 )		
	改修
