空き家カルテ

No. 上板(利活用)-01

作成 令和 6年 4月29日

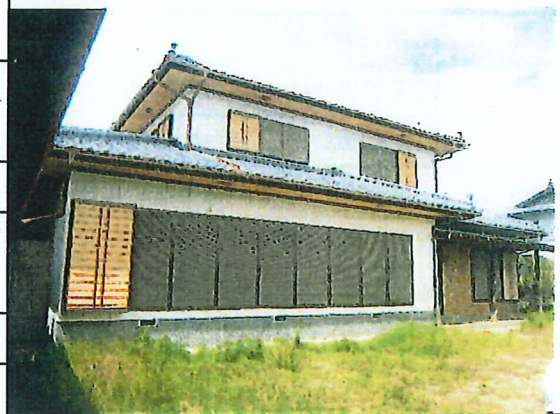
外観写真-1

基礎形式	<input checked="" type="checkbox"/> 鉄筋コンクリート <input type="checkbox"/> 無筋コンクリート <input type="checkbox"/> 礎石基礎 <input type="checkbox"/> 玉石基礎 <input type="checkbox"/> その他()	
改修の必要性	屋根	無し
	軒裏	化粧合板(ジョイント部の浮き) 改修
	外壁	無し
	外部建具	無し
	その他	ポーチ土間タイル欠損、基礎タイル割れ、雨樋 改修

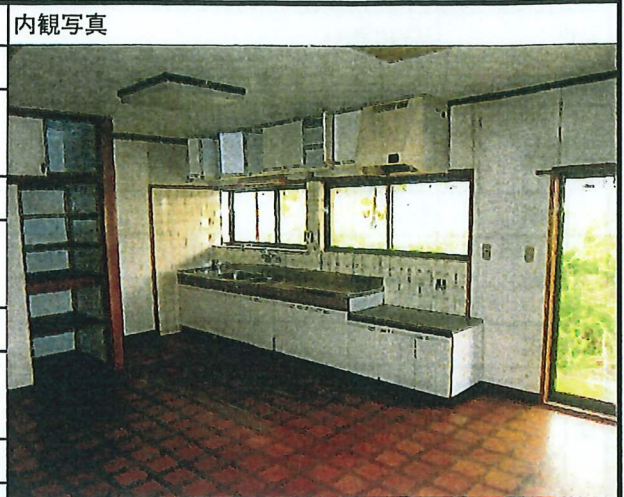
室名		台所	
面積		12 畳	m ²
天井	仕上	□竿縁 □板張り □化粧合板 □石膏ボード ■その他(化粧板)	
	改修	無し	
壁	仕上	□板張り □塗壁 □化粧合板 ■タイル貼り ■その他(不燃化粧ボード)	
	改修	無し	
床	仕上	□板張り □フローリング □カーペット ■CFシート □その他	
	改修	床の沈み・CFシート剥がれ 改修	
設備	キッチン	□システム ■セット	□IHヒーター ■ガスコンロ(撤去済)
	給湯	■有(■給湯 □瞬間湯沸かし) □無	
	改修	無し

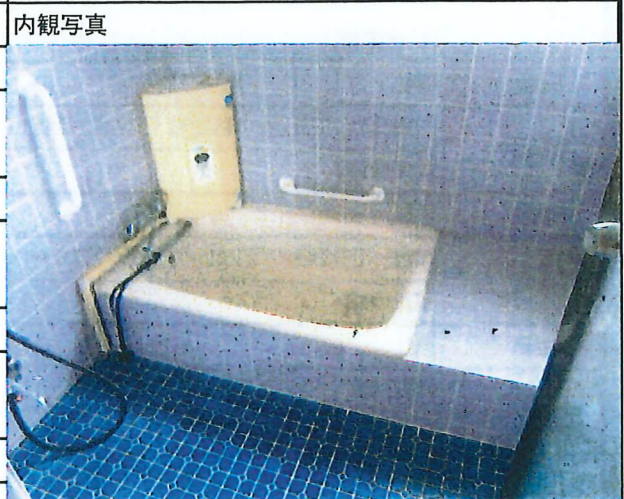
室名		浴室	主屋	■内部	□外部
面積		2 畳		m ²	
天井	仕上	□ユニット □化粧合板 □ボード+ペンキ ■バスリブ □その他()			
	改修	無し			
壁	仕上	□ユニット □板張り □モルタル塗 ■タイル貼 □その他			
	改修	タイルひび割れ・貫通穴 改修			
床	仕上	□ユニット ■タイル貼り □その他			
	改修	無し			
設備	浴槽	□ステンレス ■ホーロー □FRP □人造石			
	シャワー	■有 □無			
	改修	無し

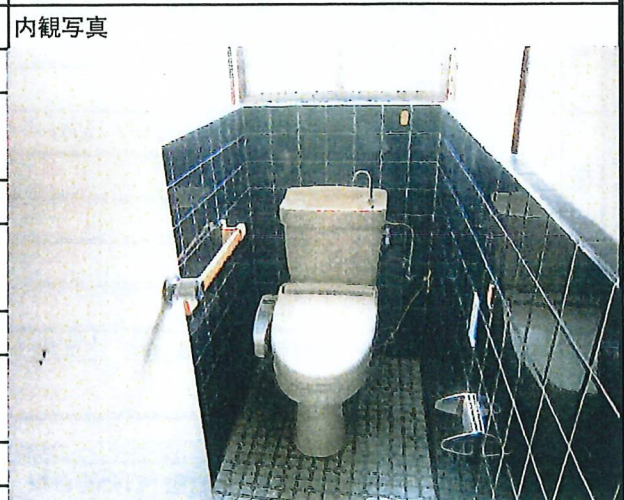
室名		便所①	主屋	■内部	□外部
面積		1 畳		m ²	
天井	仕上	□竿縁 □板張り □化粧合板 □石膏ボード ■その他(クロス)			
	改修	無し			
壁	仕上	□板張り ■塗壁 □化粧合板 ■タイル貼り □その他()			
	改修	タイルひび割れ改修			
床	仕上	□板張り □フローリング ■タイル貼り □CFシート □その他			
	改修	無し			
設備	形式	■水洗 □簡易水洗 □汲み取り			
	便器	□小便器 ■大便器(・洋式)・和式)			
	改修	無し

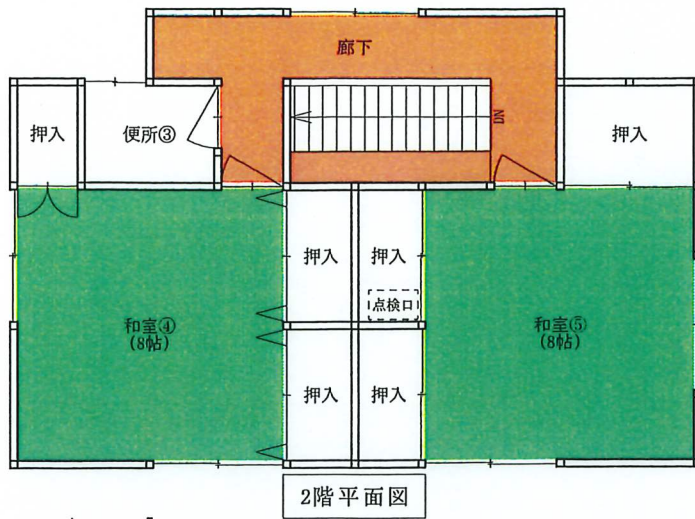
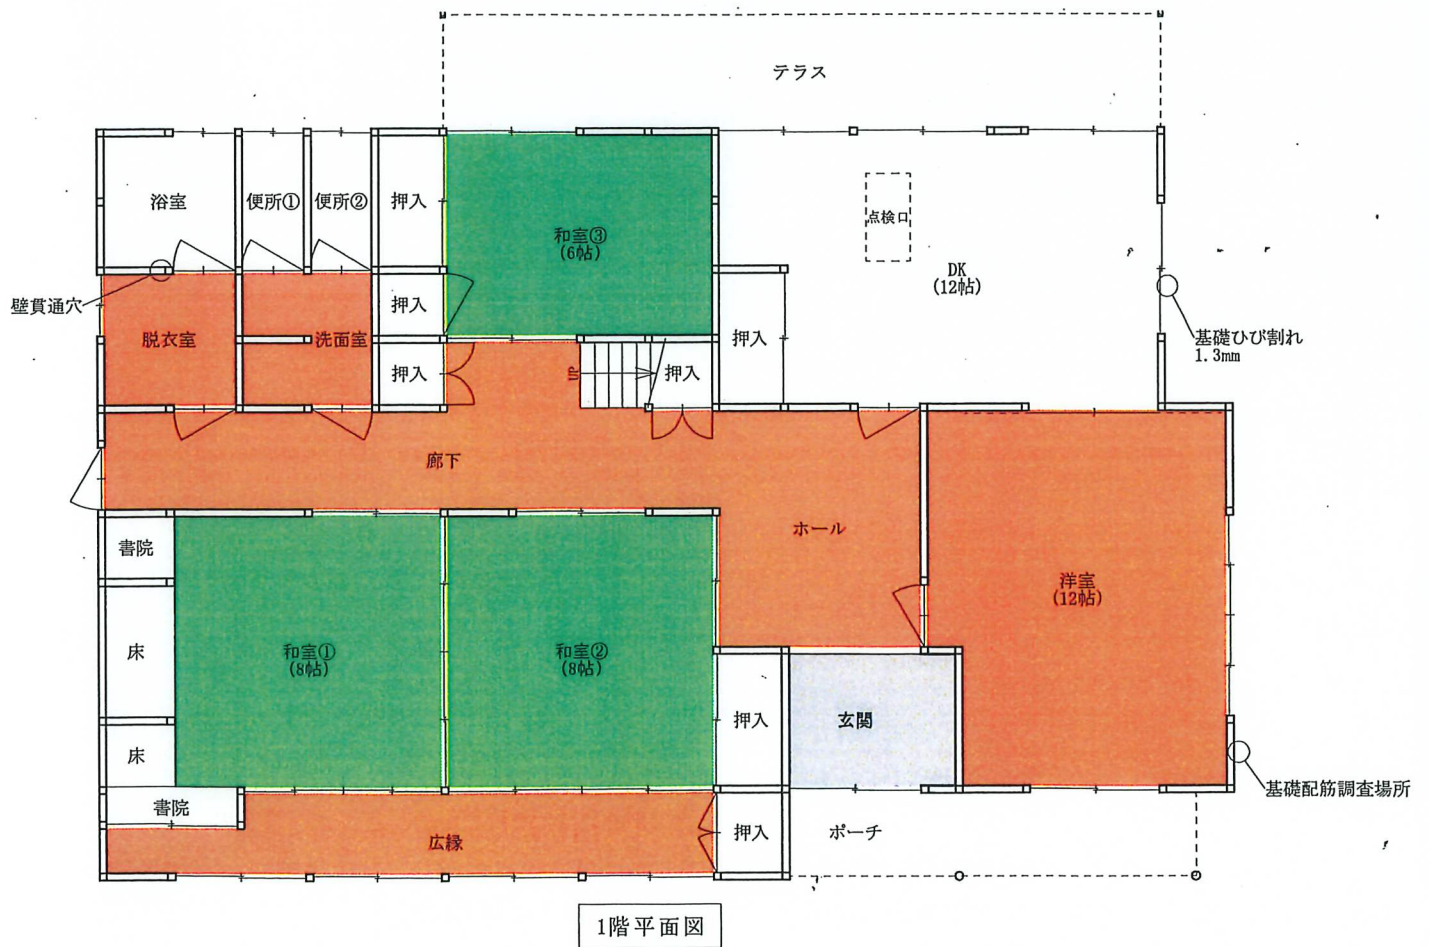
劣化部分図

昭和60年に新築された主屋は木造2階建てで、建築時期は不明ながら2棟の付属屋が建っている(東側に木造平屋の倉庫、西側に木造2階建ての納屋)。主屋は所々に、タイルひび割れ、床の沈み等の劣化部分が見受けられる為、改修が必要です。柱の傾斜は無く(6/1,000未満)、建具の建付けも良い事から、躯体の状態は良いと思われます。
