# 空き家カルテ

No. 上板(利活用)-01

| 所在地 | 徳島県板野郡上板町西分字神ノ木94番地 | |

# ■耐震診断報告書

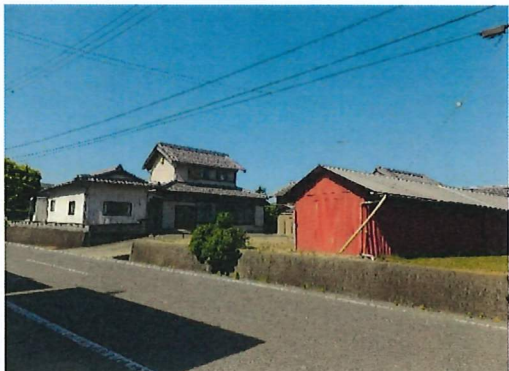
母家の建物は築79年が経過しており、床・柱などに著しい傾斜が認められ全体的に老朽化が見られる。また、西側の農業用物置棟は昭和54年に増築して築47年が経過しているが、広範囲に及ぶ基礎のひび割れや外壁のはらみ・軒裏の雨漏りなどが見られる。さらに、浴室棟は壁・天井のひび割れやシート防水の破損などがあり、大規模な修繕工事が必要と思われます。

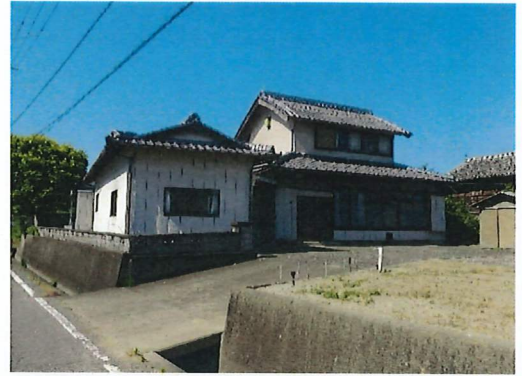
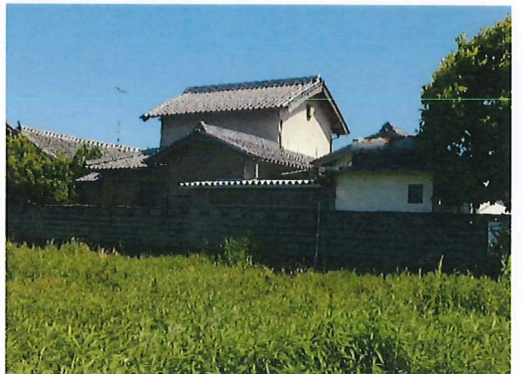
| 改修の<br>必要性 | 屋根 | 水切の補修、折板屋根の錆の補修、シート防水の改修 | | | |
| | 軒裏 | 軒裏の雨漏り改修、軒裏モルタルのひび割れ補修 | | | |
| | 外壁 | 外壁のひび割れなどの補修、プリント鉄板の張替、シーリングの打替え | | | |
| | 外部建具 | 開閉不良、建付け不良の修繕 | | | |
| | その他 | 基礎の脆弱化・ひび割れなどの補強、柱・梁の腐朽の改修 | | | |
