# 空き家カルテ

No. 上板(利活用)-01

| 所在地 | 徳島県板野郡上板町七條字石橋ノ上30-1 | | | |

# ■耐震診断報告書

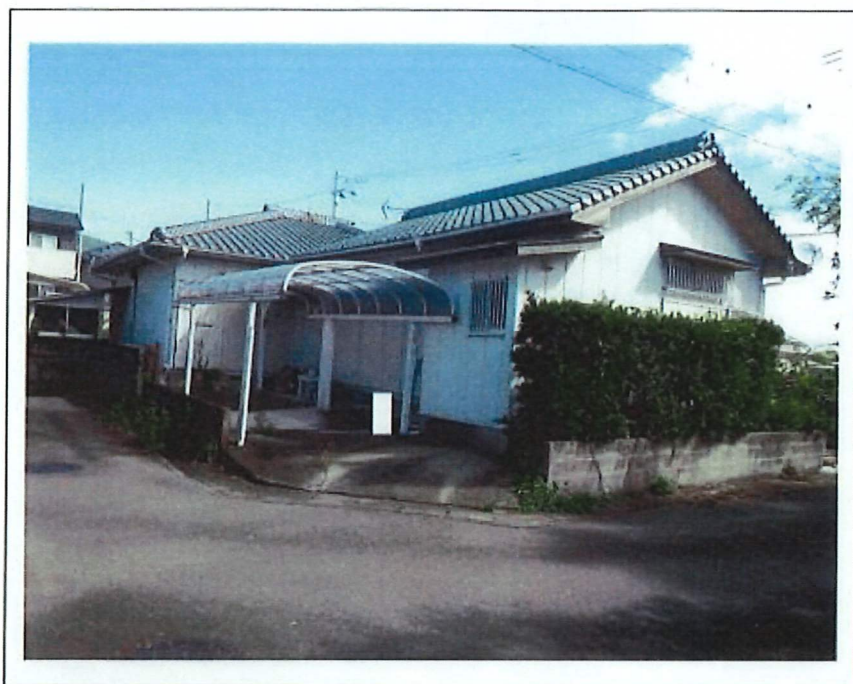
建物外観①

敷地の東側は庭園ですが、南側の庭園は家庭菜園に利用可能です。建物は築36年が経過しており、全体的に基礎にひび割れが見られます。特に玄関から北側の建物に関しては一部基礎梁が折れており、床・柱・壁の傾斜が認められるので大規模な修繕工事が必要と思います。玄関から南側は平成7年に増築しているので北側の建物に比べて構造的修繕は少ないですが柱に蟻害が見られるので蟻害の被害程度が懸念されます。
